## Нарушение окклюзии. Диагностика и методы лечения

асс. Климко К.А. проф. д.м.н. Наумович С.А.

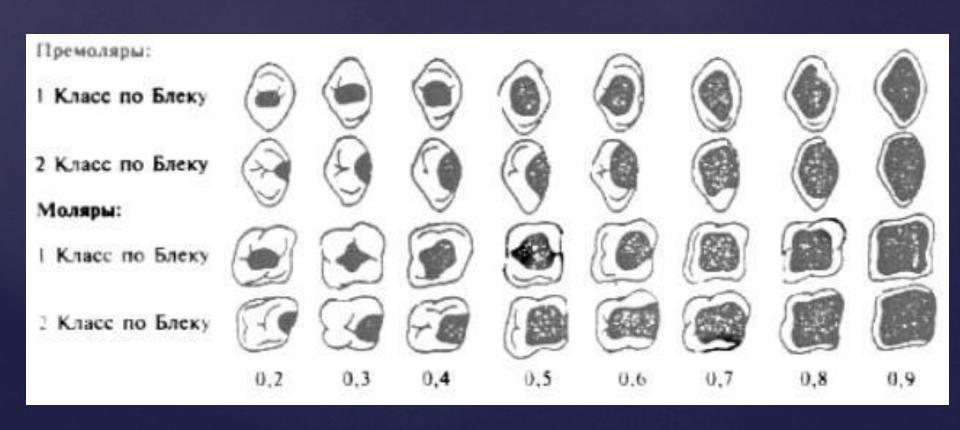
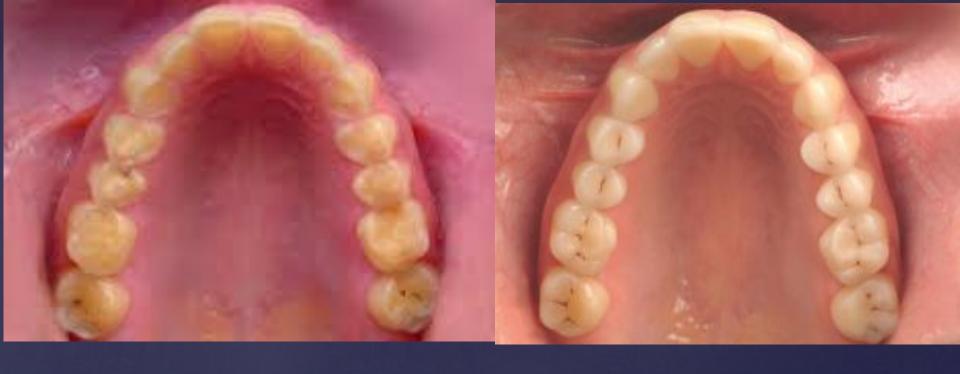
А теперь вспомним всем известные показания к применению различных способов реставрации коронковой части зуба: индекс разрушения окклюзионной поверхности зуба (ИРОПЗ) (В. Ю. Миликевич, 1984) Для выбора дальнейшего лечения В. Ю. Миликевич предложил определять отношение площади дефекта к площади окклюзионной поверхности зуба (ИРОПЗ) (рис. 3).

0,55-0,6 — вкладка (>55 %);

0,6-0,8 — коронка;

>0,8 — штифтовые конструкции.

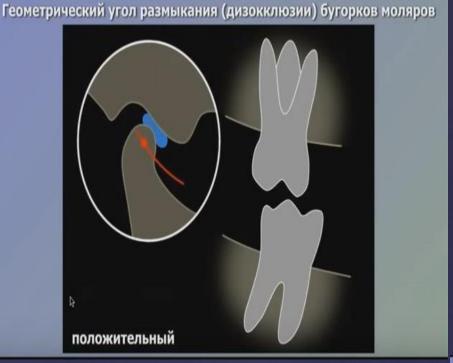
Бугры жевательной группы зубов верхней и нижней челюсти являются своеобразным замком по которым нижняя челюсть смещается в нужное положение.

Не восстанавливая анатомическую форму коронки зуба, в особенности бугры жевательных группы зубов, они же являются наклонными площадками, по которым нижняя челюсть смещается в нужное положение. При этом если нет жевательной группы зубов или не восстановлена их анатомическая форма, то нижняя челюсть по небной поверхности верхних резцов, за счет нижних резцов перемещается дистально тем самым происходит уменьшение просвета верхних дыхательных путей, при дистальном смещении нижней челюсти голова смещается я вперед и нагрузка на позвоночник увеличивается на 5 кг.

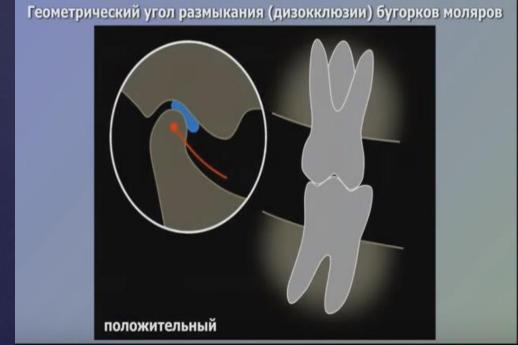
Неправильно изготовленные реставрации могут привести не только к дистализации нижней челюсти, но и к деформации позвоночника.

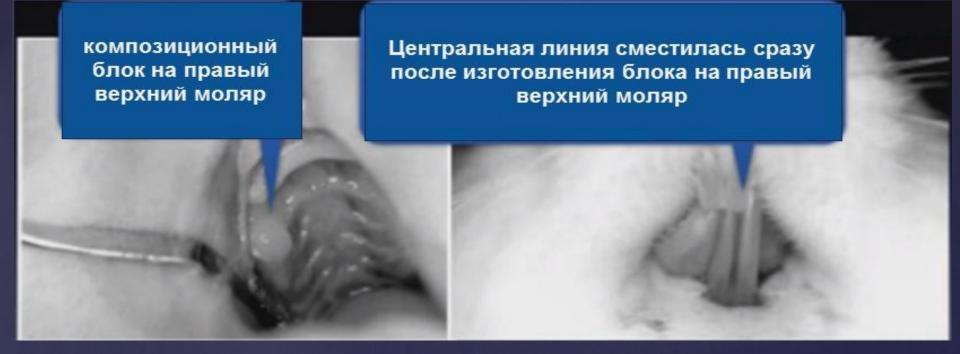
В 2005 году было проведено нашумевшее исследование на крысах. На 1 моляр нижней челюсти слева был установлен композиционный блок, завышающий прикус на 0.5 мм. Как только установили пломбу, произошло смещение центральной линии.

Через неделю была сделана рентгенограмма позвоночника крыс и выявлено, что в 100% случаев произошло искривление позвоночника. Далее была поставлена пломба на 1 моляр противоположной стороны и в 83% случаев произошло восстановление структуры позвоночника
